A23827 - Åpen

## Overpumping av makrell

Effekt på fangstkvalitet

OPPDRAGSGIVER(E)  
Fiskeridirektoratet

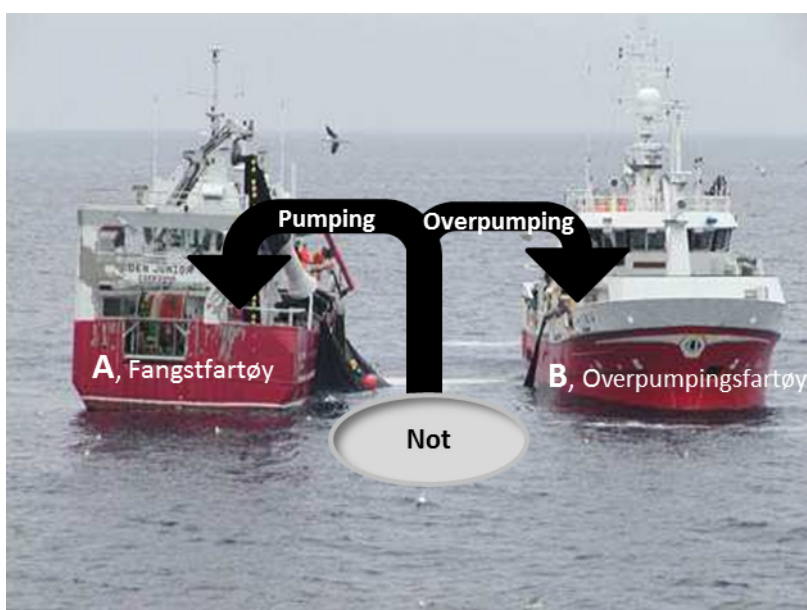
Figur 1. Illustrasjon av pumping fra not til fangstfartøy [A] og pumping fra not til overpumpingsfartøy [B].  
Foto: scanfishphoto

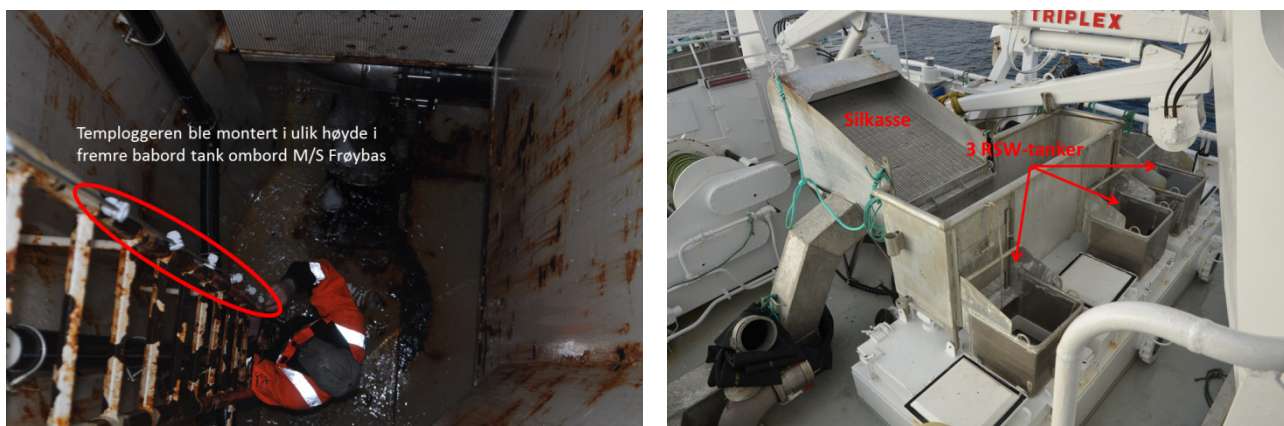
Figur 3. Bilder som viser hvordan temperaturloggerne ble montert i RSW-tank om bord på M/S Frøybas (venstre) og oversikt over silkassen og RSW-tankene om bord på M/S Svebas (høyre). Foto: SINTEF Fiskeri og havbruk.

M/S Svebas er utrustet med tre RSW tanker, to på 62,09 m<sup>3</sup> og en på 44,65 m<sup>3</sup>. Kjøleanlegget har en kjølekapasitet på 260 000 kcal. På M/S Frøybas er det 6 RSW-tanker på 41-55 m<sup>3</sup>, og et kjøleanlegg med en kjølekapasitet på 300 000 kcal. Temperaturen ble logget i senter tank om bord på Svebas, mens om bord på Frøybas ble temperaturen logget i fremre babord tank. En wire med temperaturloggerne ble strukket fra senter i bunnen av tanken og opp til toppen av tanken hvor den ble festet til lederen, se Figur 3. Det var montert sensorer med 50 cm avstand fra bunn til topp av tankene. Dette ble gjort i et forsøk på å se temperaturvarianser på separate sjikt i lagertankene. Resultatet av disse loggingene finnes i Kapittel 3.1.

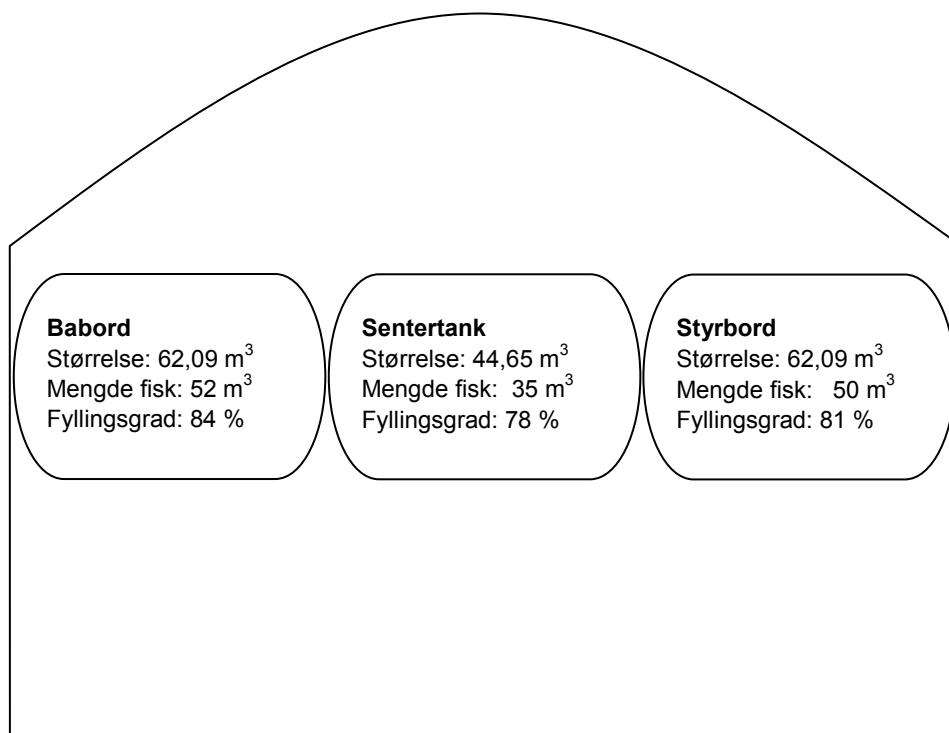
Figur 4. Lagringstankene om bord på M/S Svebas fylt med makrell.

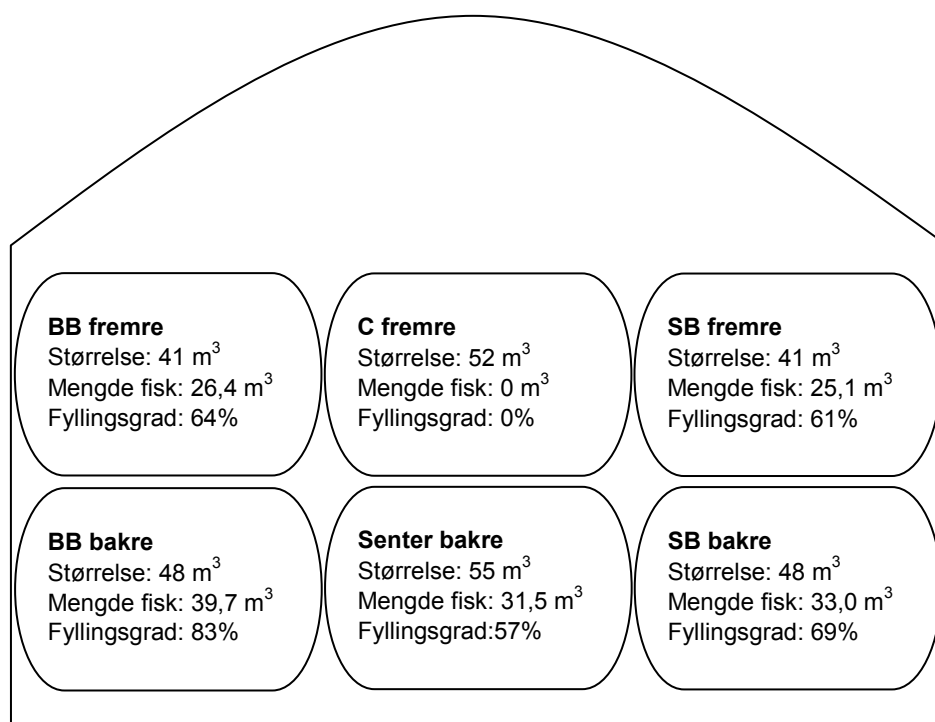
Figur 5. Lagringstankene om bord på M/S Frøybas fylt med makrell.

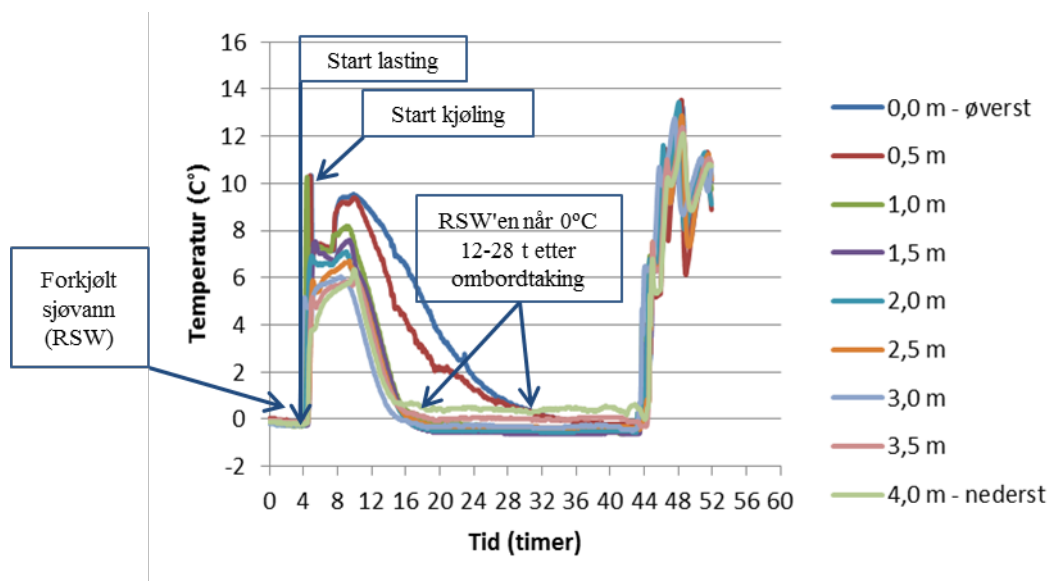
Figur 8. Temperaturlogger fra sentertank (fyllingsgrad fisk 78 %) ombord på fangstfartøyet. Kommentarer om når ulike faser i fiskeriet skjer er tatt med i figuren. Hvert av plottene i figuren representerer en temperaturlogger plassert langs wire'n fra øverst til nederst i lagringstanken med 0,5 m mellom hver av dem.

I Figur 8 og Figur 9 er temperaturutviklingen i tankene vist. Plottene viser hendelsesforløpet fra den første fisken ankom tanken, og fram til levering. Kjøleforløpet var ulikt i ulike høyder av tanken for fangstfartøyet, men var likt i ulike høyder av tanken for overpumpingsfartøyet. Helt øverst i tanken (0 og 0,5 m) tok det ca 28 timer fra fisken var tatt ombord og til temperaturen i tanken var 0 °C for fangstfartøyet. Imidlertid lå det ikke fisk så høyt oppe i tanken, og ble derfor ikke påvirket av at det

tok lengre tid å avkjøle dette vannet enn lenger ned i tanken. Lenger ned i tanken på samme fartøy tok det ca 12 timer til temperaturen var 0 °C etter ombordtaking. Lignende verdier for overpumpingsfartøyet var 16-20 timer. Det må imidlertid nevnes at fangstfartøyet hadde noe problem med kjølingen i RSW-tankene i ca 1,5 time etter at fangsten var lastet om bord, men dette ser ikke ut til å ha påvirket temperaturen i nevneverdig grad. Temperaturen var deretter ca -0,5 °C under resten av lagringstiden, noe som må sies å være tilfredsstillende kjøletemperatur.

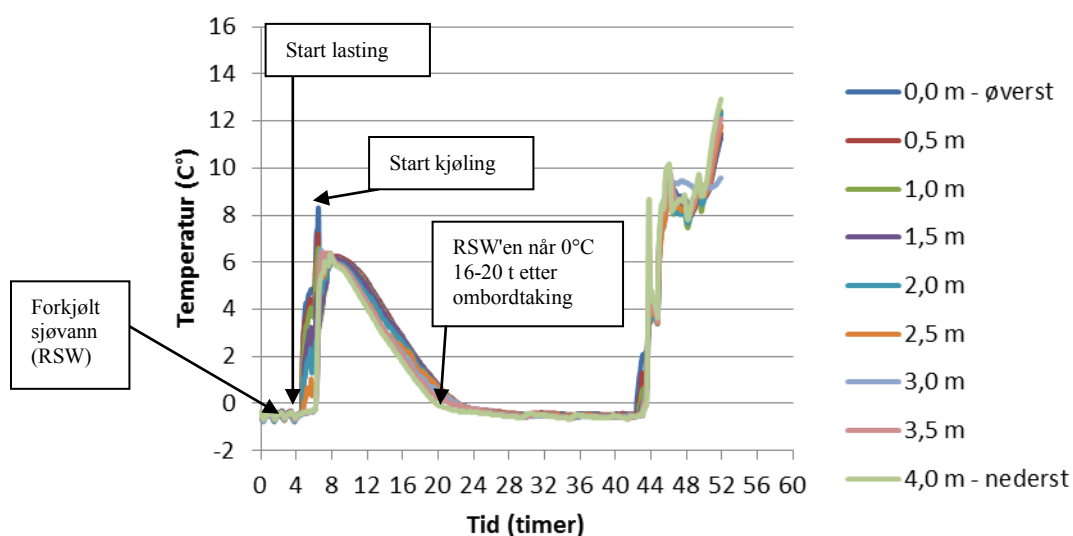
Figur 9. Temperaturlogger fra fremre babord tank (fyllingsgrad fisk 64 %) om bord på overpumpingsfartøyet. Kommentarer om når ulike faser i fiskeriet skjer er tatt med i figuren. Hvert av plottene representerer en temperaturlogger plassert langs wire'n fra øverst til nederst i lagringstanken med 0,5 m mellom hver av dem.

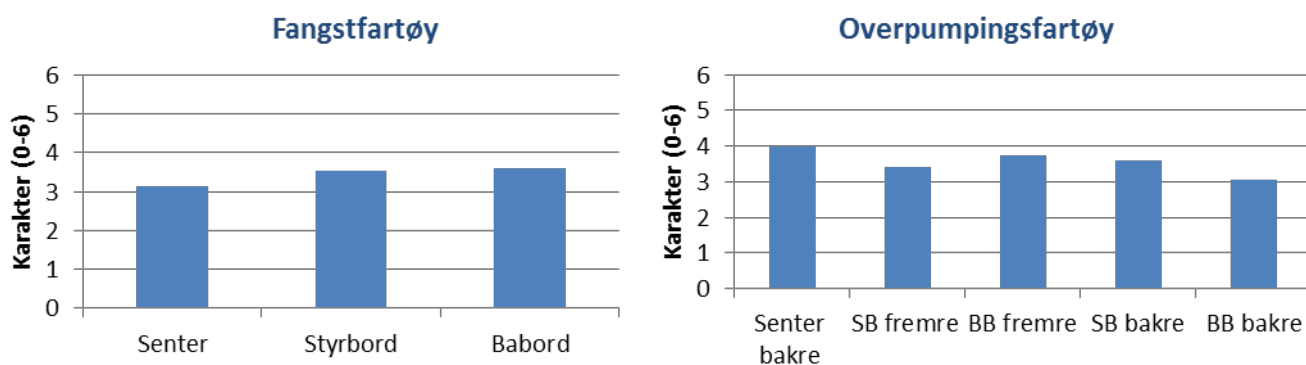
Figur 13. Filetspaltning til håndfiletert makrellfilet vurdert sensorisk ombord på fartøyene etter lagring i 37-39 timer (n=50-70).

Sensorisk vurdering av filetspaltning i håndfiletert makrell etter lagring er vist i Figur 13. Resultatene viser at det var mer filetspaltning etter lagring sammenlignet med rett etter pumping. Filetene hadde i snitt en score mellom 3 og 4, noe som vil si 5-7 små og 2-3 store spalter. Figur 14 viser bilder av fileter med slike spalter fra begge fartøyene.

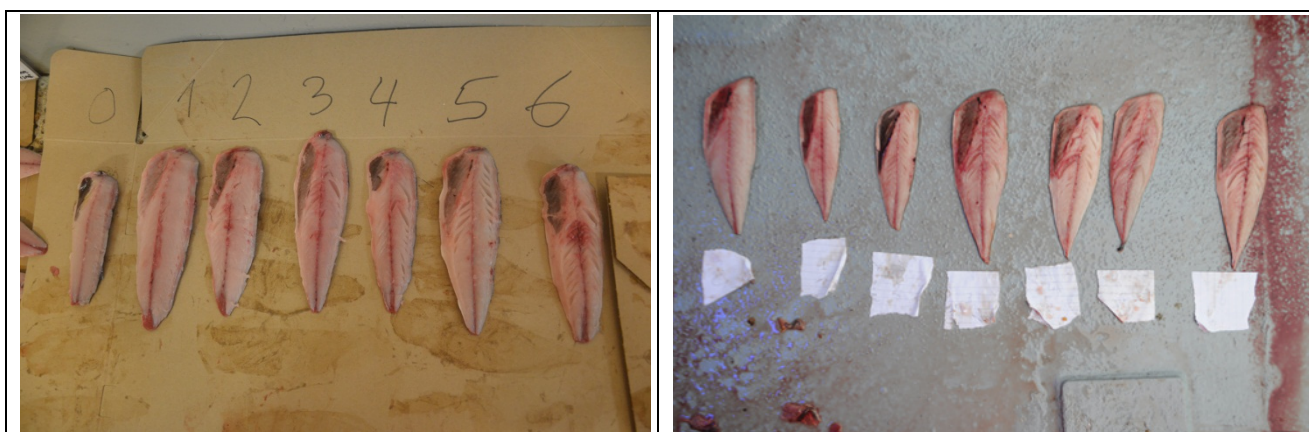
Figur 14. Bilder av filet med filetspaltning fra begge fartøyene.

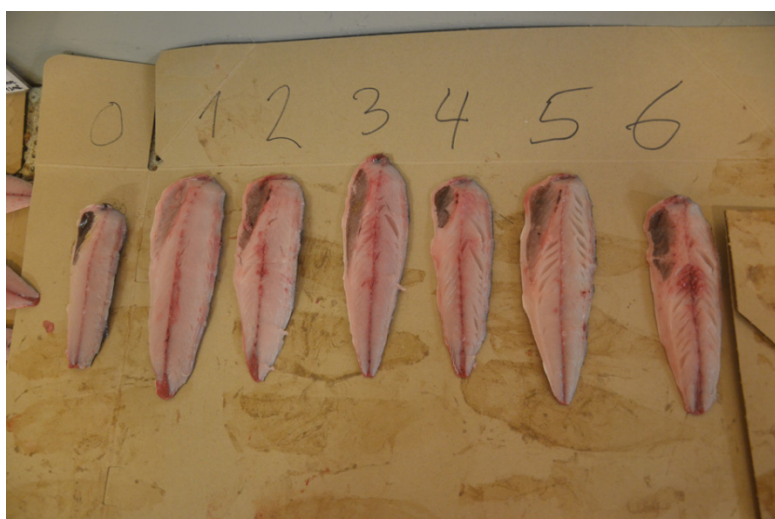
Figur 15 Gaping av makrell fileter med ulik score (0-6)

Parameter	Beskrivelse	Kvalitet	Antall
<b>Gaping</b>	<i>Muskelspalter, vurderes visuelt (se bilde nedenfor)</i>	0: Ingen gaping	
		1: 1-2 små spalter	
		2: 3-4 små og 1 stor spalte	
		3: 5-6 små og 2 store spalter	
		4: 7 små og 3 store spalter	
		5: 8-9 små og 4 store spalter	
		6: > 9 små og > 5 store spalter	
		Bløt: Ekstrem gaping fileten faller fra hverandre/angrepet av parasitt	
<b>Blodflekker</b>	<i>Vurderes visuelt</i>	0: Ingen blodflekker	
		1: Noen få, små blodflekker (<5)	
		2: Store blodflekker eller mange små (<5)	
<b>Konsistens</b>	<i>Vurderes ved fingertrykk</i>	0: Naturlig konsistens	
		1: Fileten er bløt	
		2: Fileten går i oppløsning/angrepet av parasitt
